KEBAKARAN HUTAN DAN LAHAN 2019

Studi Kasus Provinsi Riau Periode Januari-Maret

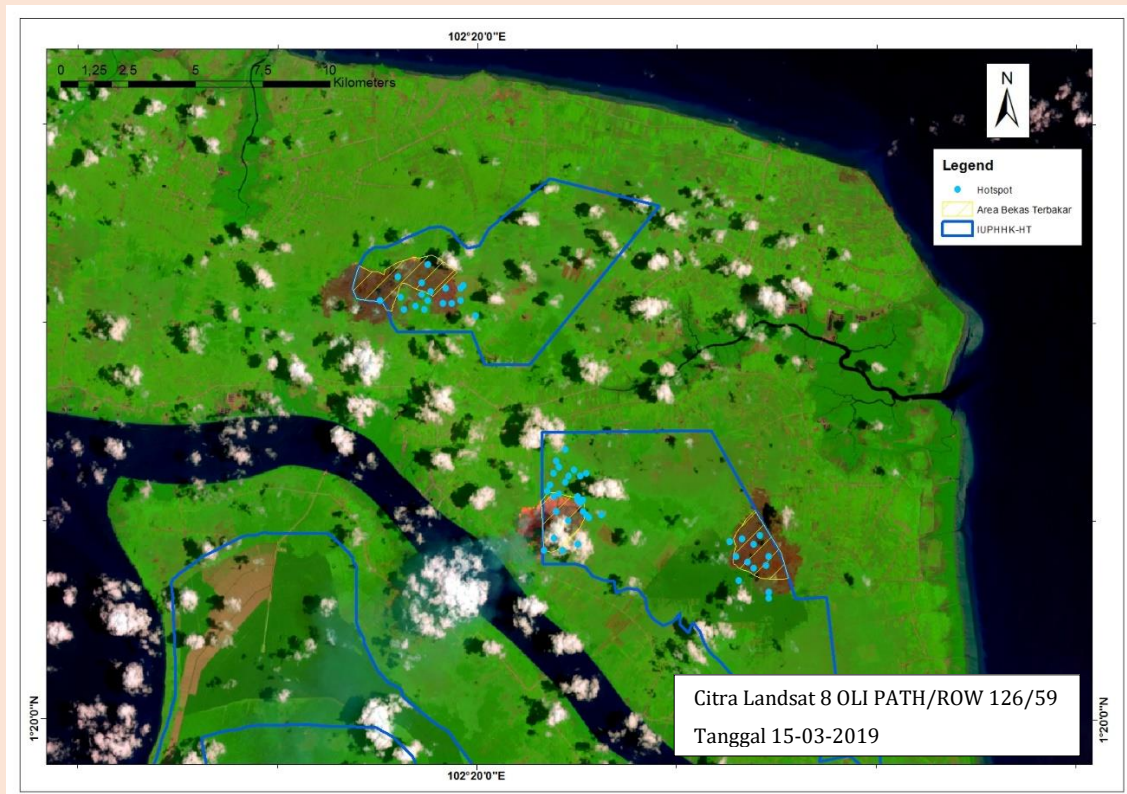
berlangsung. Perkiraan luas area terbakar adalah sebagai berikut; bagian atas ± 418 ha, area bagian tengah ± 269 ha dan area bagian bawah ± 320 ha, tampilan citra dapat dilihat pada Gambar 14.

Gambar 14. Tampilan citra hasil identifikasi area bekas terbakar pada PT. Rimba Rokan Lestari (RRL)

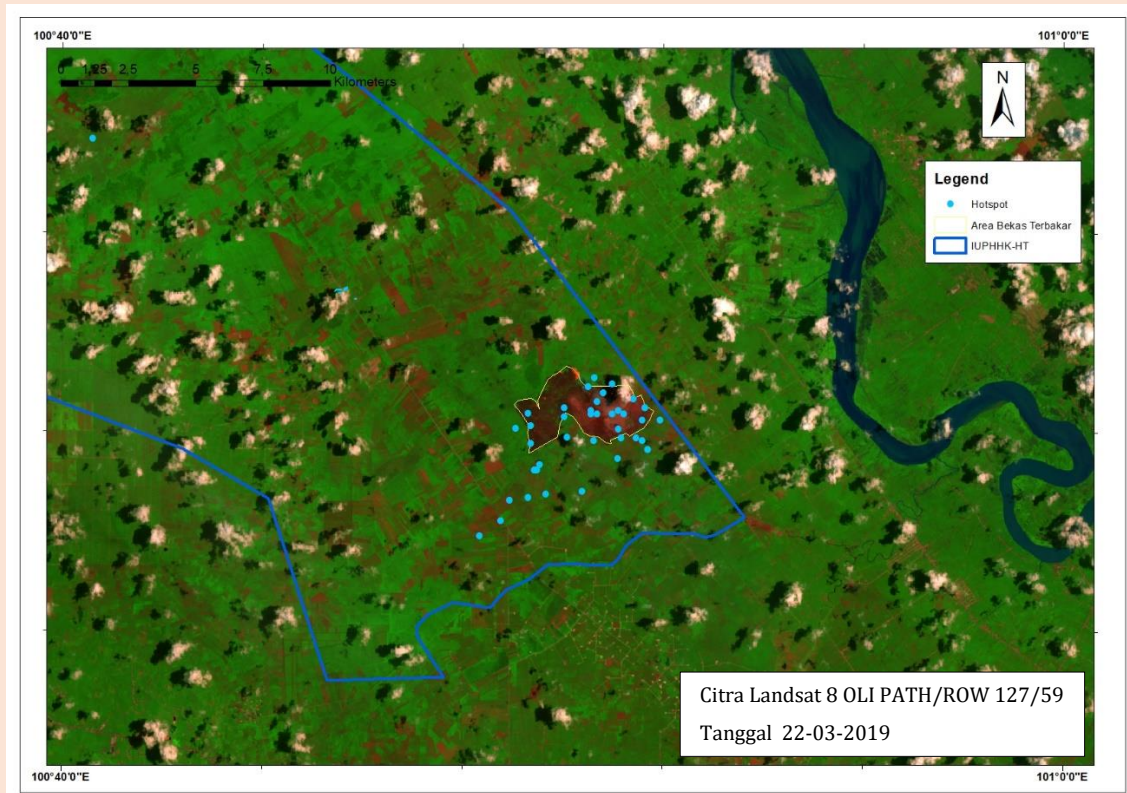
Berdasarkan hasil analisis data *hotspot*, kejadian kemunculan *hotspot* pada area konsesi PT. Sumatera Riang Lestari (SRL) di Kabupaten Rokan Hilir terjadi pada tanggal 18 - 23 Maret 2019. Citra Landsat 8 OLI yang digunakan adalah citra pada perekaman 12 Maret 2019. Dari hasil identifikasi menunjukkan terdapat area yang diduga bekas terbakar pada area konsesi PT. Sumatera Riang Lestari (SRL) dengan perkiraan luas area bekas terbakar ± 845 ha. Dapat dilihat pada citra, diduga kejadian kebakaran masih berlangsung pada saat perekaman sebab masih terlihat ada penampakan yang diduga api yang masih menyala pada sekitar lokasi terdapat *hotspot*, disajikan pada Gambar 15.

Gambar 15. Tampilan citra hasil identifikasi area bekas terbakar pada PT. Sumatera Riang Lestari (SRL) di Kabupaten Rokan Hilir

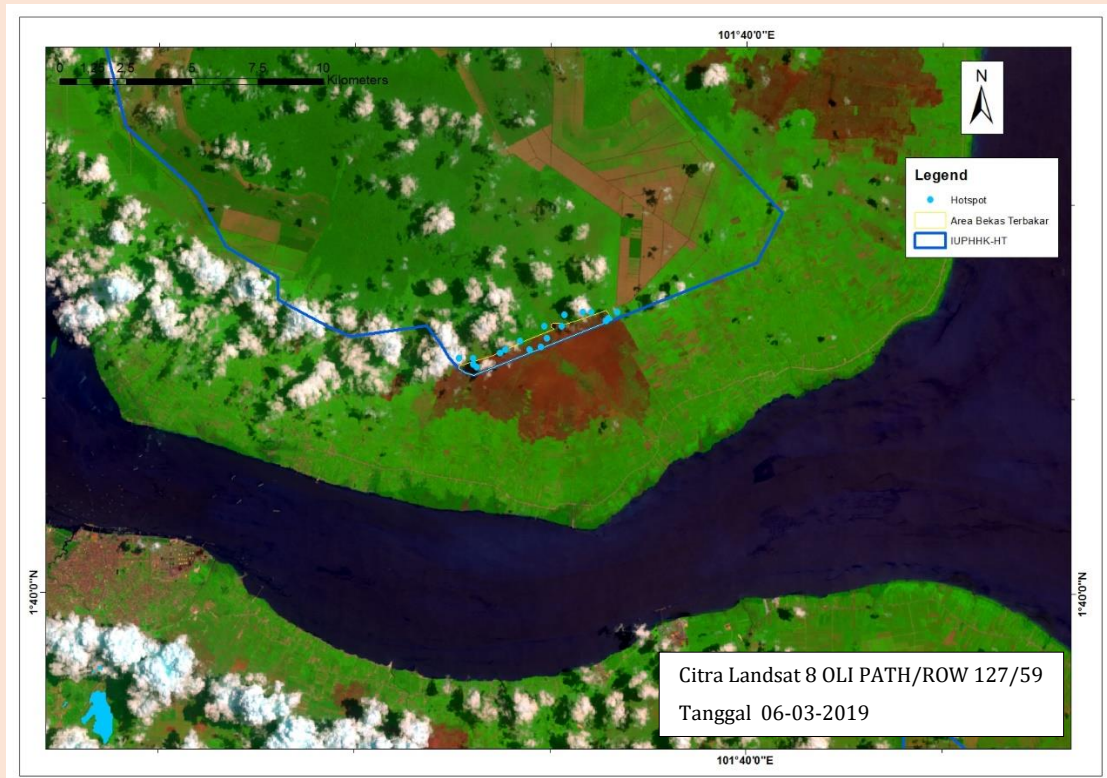
Berdasarkan hasil analisis data *hotspot*, kejadian kemunculan *hotspot* pada area konsesi PT. Sumatera Riang Lestari (SRL) di Pulau Rupa Kabupaten Bengkalis terjadi pada tanggal 14 hingga 23 Februari 2019. Citra Landsat 8 OLI yang digunakan adalah citra pada perekaman 6 Maret 2019. Dari hasil identifikasi menunjukkan terdapat area bekas terbakar pada area konsesi PT. Sumatera Riang Lestari (SRL) dengan perkiraan luas area bekas terbakar ± 286 ha. Dapat dilihat pada citra bahwa area area bekas terbakar yang lebih terdapat diluar area konsesi perusahaan, disajikan pada Gambar 16.

Gambar 2. Tampilan citra hasil identifikasi area bekas terbakar pada PT. Sumatera Riang Lestari (SRL) di Pulau Rukat, Kabupaten Bengkalis

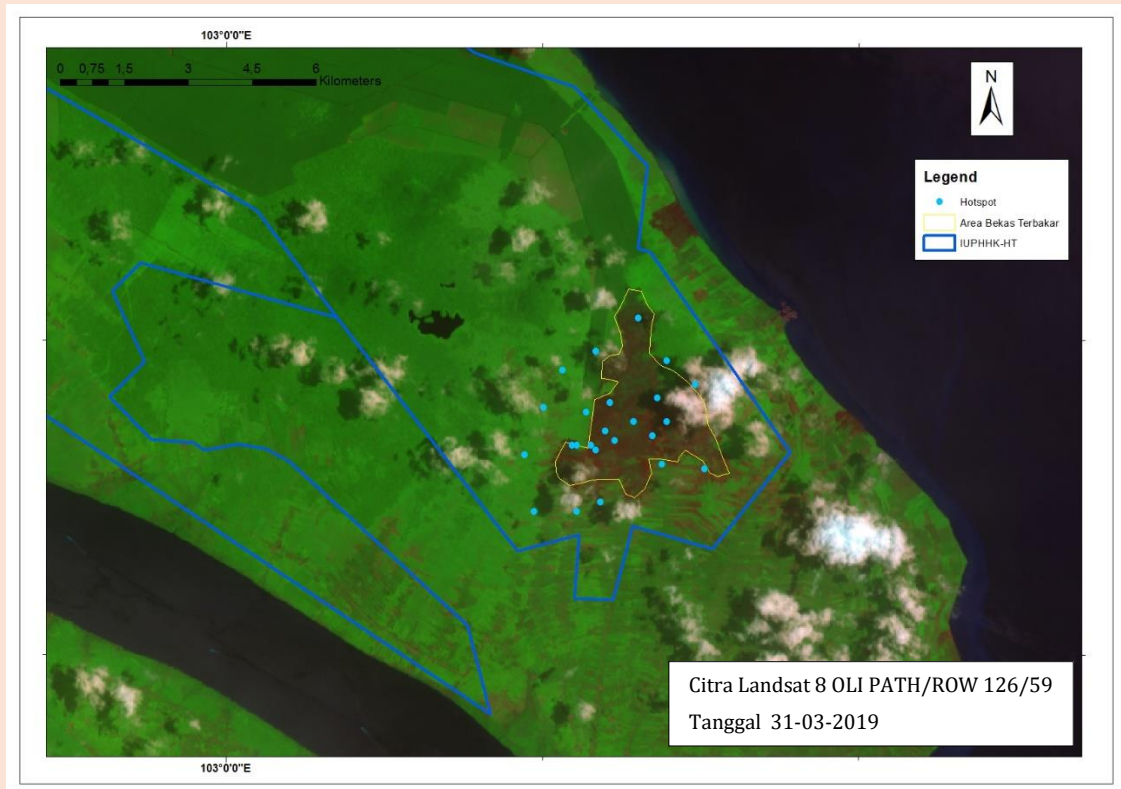
Berdasarkan hasil analisis data *hotspot*, kejadian kemunculan *hotspot* pada area konsesi PT. Sumatera Riang Lestari (SRL) di Pulau Rangsang Kabupaten Kepulauan Meranti terjadi pada tanggal 16 hingga 25 Maret 2019. Citra Landsat 8 OLI yang digunakan adalah citra pada perekaman 31 Maret 2019. Dari hasil identifikasi menunjukkan terdapat area bekas terbakar pada area konsesi PT. Sumatera Riang Lestari (SRL) dengan perkiraan luas area bekas terbakar ± 845 ha. Tampilan citra disajikan pada Gambar 18.

Gambar 3. Tampilan hasil identifikasi area bekas terbakar pada PT. Sumatera Riang Lestari (SRL) di Pulau Rangsang, Kabupaten Kepulauan Meranti

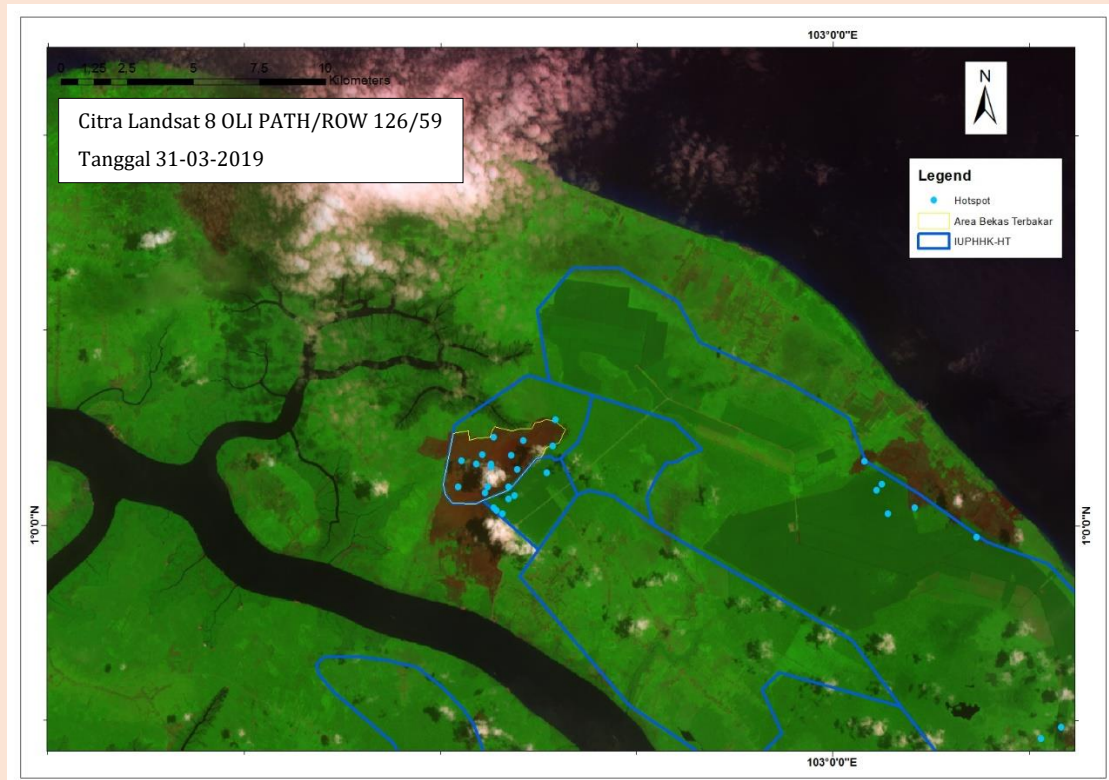
Berdasarkan hasil analisis data *hotspot*, kejadian kemunculan *hotspot* pada area konsesi PT. Perkasa Baru di Pulau Rangsang Kabupaten Kepulauan Meranti terjadi pada tanggal 28 Februari hingga 2 Maret 2019. Citra Landsat 8 OLI yang digunakan adalah citra pada perekaman 31 Maret 2019. Dari hasil identifikasi menunjukkan terdapat area bekas terbakar pada area konsesi PT. Perkasa Baru dengan perkiraan luas area bekas terbakar ± 862 ha. Tampilan citra disajikan pada Gambar 19.

Gambar 4. Tampilan citra hasil identifikasi area bekas terbakar pada PT. Perkasa Baru di Pulau Rangsang Kabupaten Kepulauan Meranti

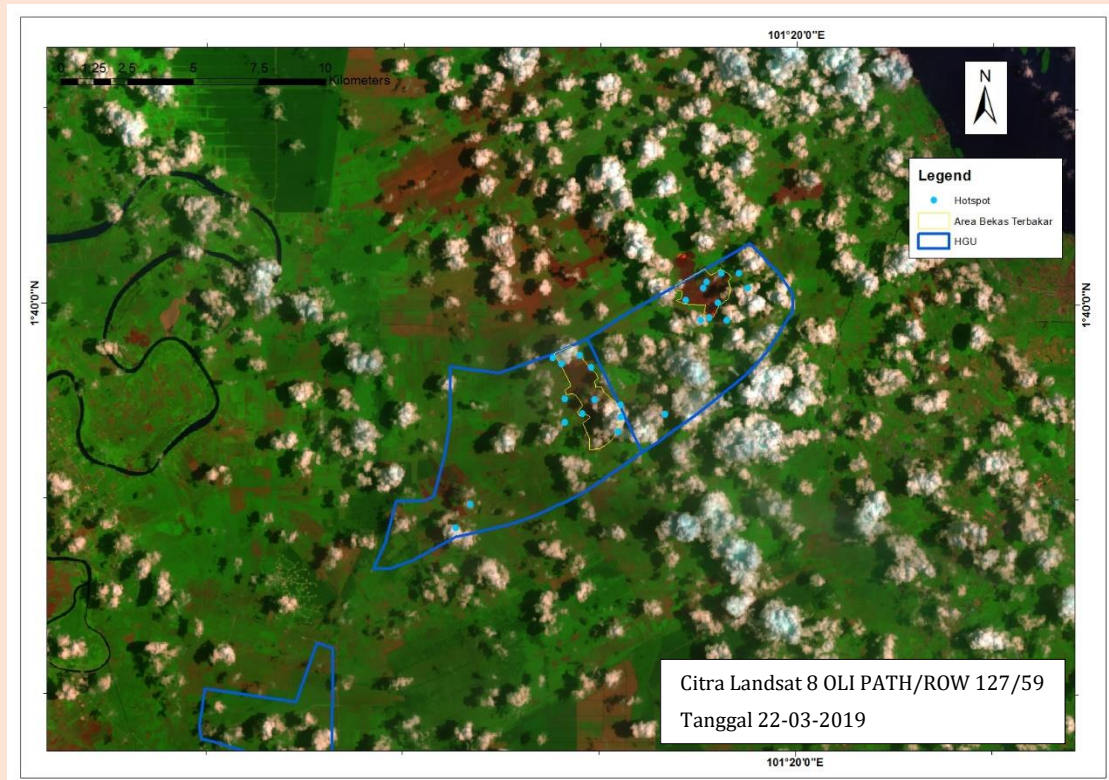
Berdasarkan hasil analisis data *hotspot*, kejadian kemunculan *hotspot* pada area konsesi PT. Surya Dumai Agrindo di Kabupaten Rokan Hilir dan Kota Dumai terjadi pada Januari hingga Maret 2019. Citra Landsat 8 OLI yang digunakan adalah citra pada perekaman 22 Maret 2019. Dari hasil identifikasi menunjukkan terdapat 2 area bekas terbakar pada area konsesi PT. Surya Dumai Agrindo dengan perkiraan luas area bekas terbakar pada bagian kiri HGU ± 233 ha dan bagian kanan HGU ± 424 Ha. Tampilan citra disajikan pada Gambar 20.

Gambar 5. Tampilan citra hasil identifikasi area bekas terbakar pada PT. Surya Dumai Agrindo di Kabupaten Rokan Hilir dan Kota Dumai

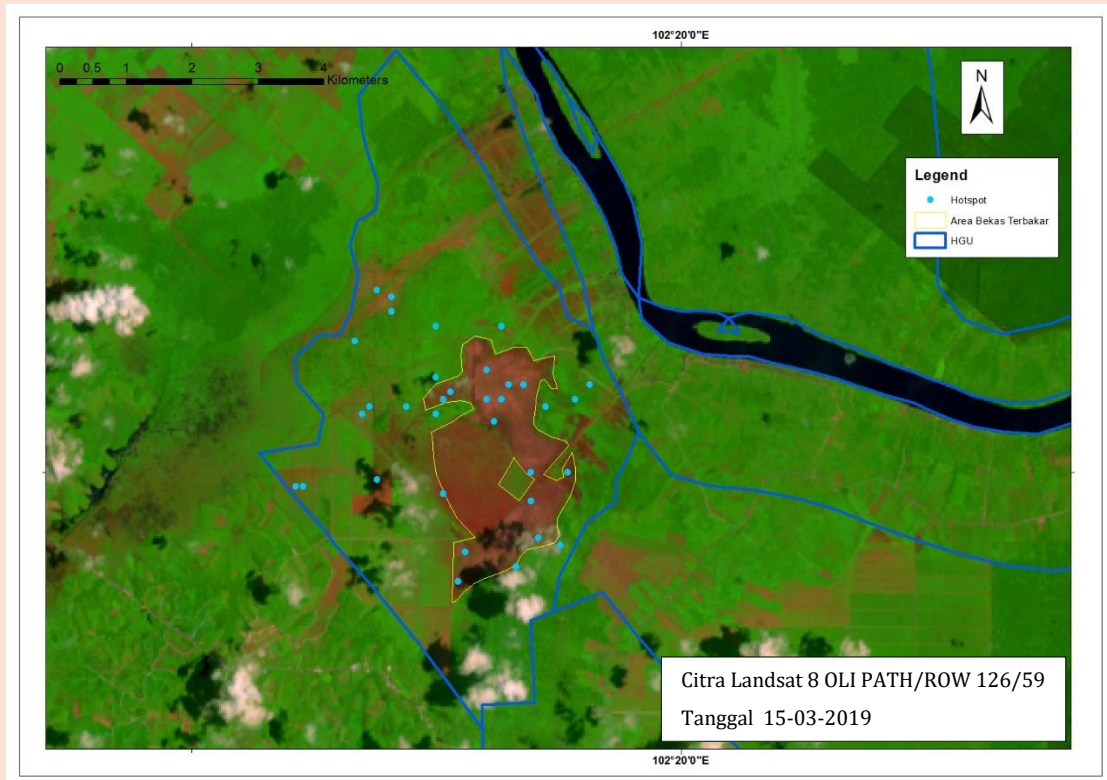
Berdasarkan hasil analisis data *hotspot*, kejadian kemunculan *hotspot* pada area konsesi PT. Sumber Sawit Sejahtera di Kabupaten Pelalawan terjadi pada 25 Februari hingga 22 Maret 2019. Citra Landsat 8 OLI yang digunakan adalah citra pada perekaman 15 Maret 2019. Dari hasil identifikasi menunjukkan terdapat area bekas terbakar pada area konsesi PT. Sumber Sawit Sejahtera dengan perkiraan luas area bekas terbakar ± 522 ha. Tampilan citra disajikan pada Gambar 21.

Gambar 6. Tampilan citra hasil identifikasi area bekas terbakar pada PT. Sumber Sawit Sejahtera di Kabupaten Pelalawan

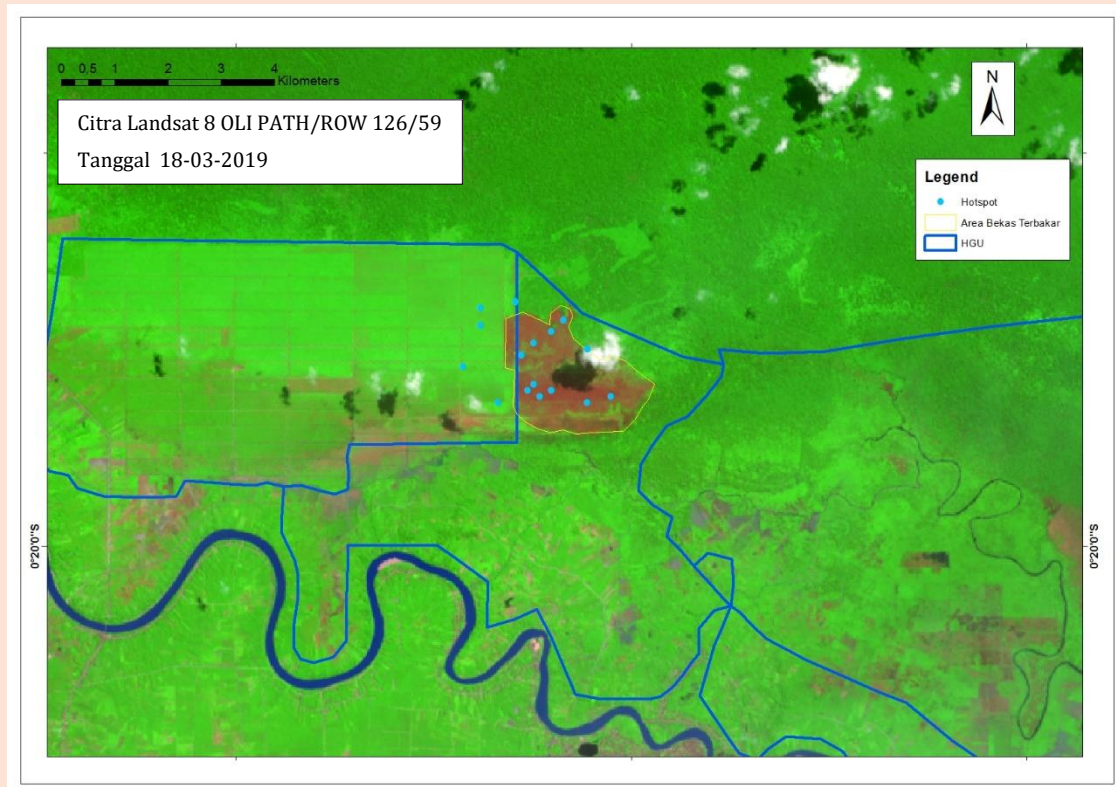
Berdasarkan hasil analisis data hotspot, kejadian kemunculan *hotspot* pada area konsesi PT. Tani Subur Makmur di Kabupaten Indragiri Hulu terjadi pada 14 Januari hingga 21 Maret 2019. Citra Landsat 8 OLI yang digunakan adalah citra pada perekaman 18 Mei 2019. Dari hasil identifikasi menunjukkan terdapat area bekas terbakar pada area konsesi PT. Tani Subur Makmur dengan perkiraan luas area bekas terbakar ± 433 ha. Tampilan citra disajikan pada Gambar 22.

Gambar 7. Tampilan citra hasil identifikasi area bekas terbakar pada PT. Tani Subur Makmur di Kabupaten Indragiri Hulu

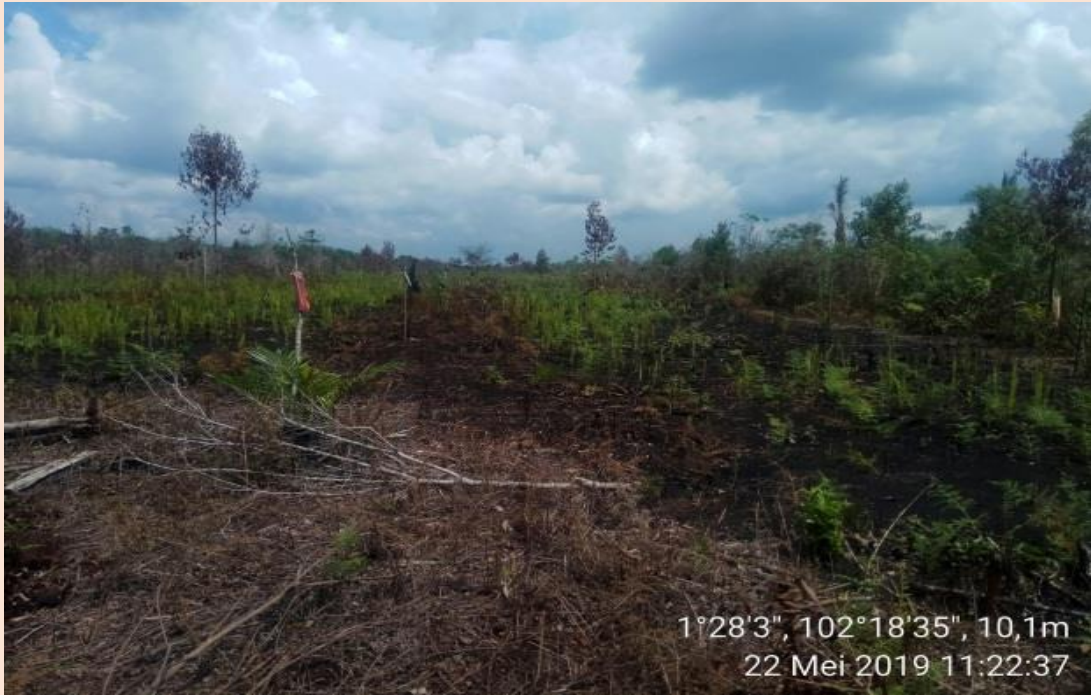
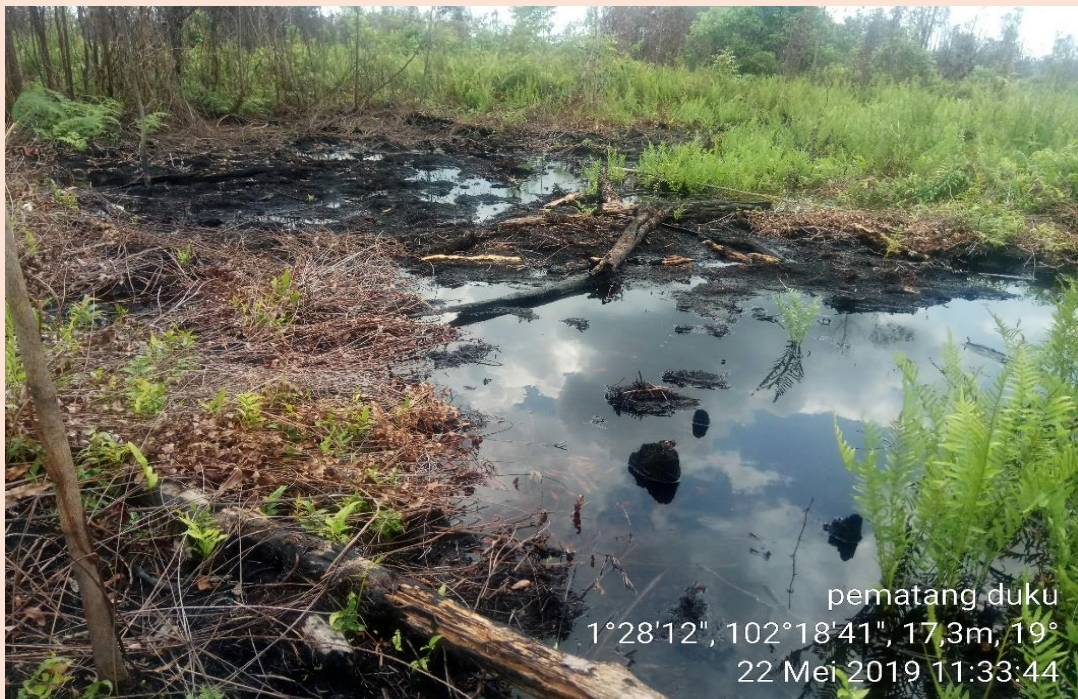
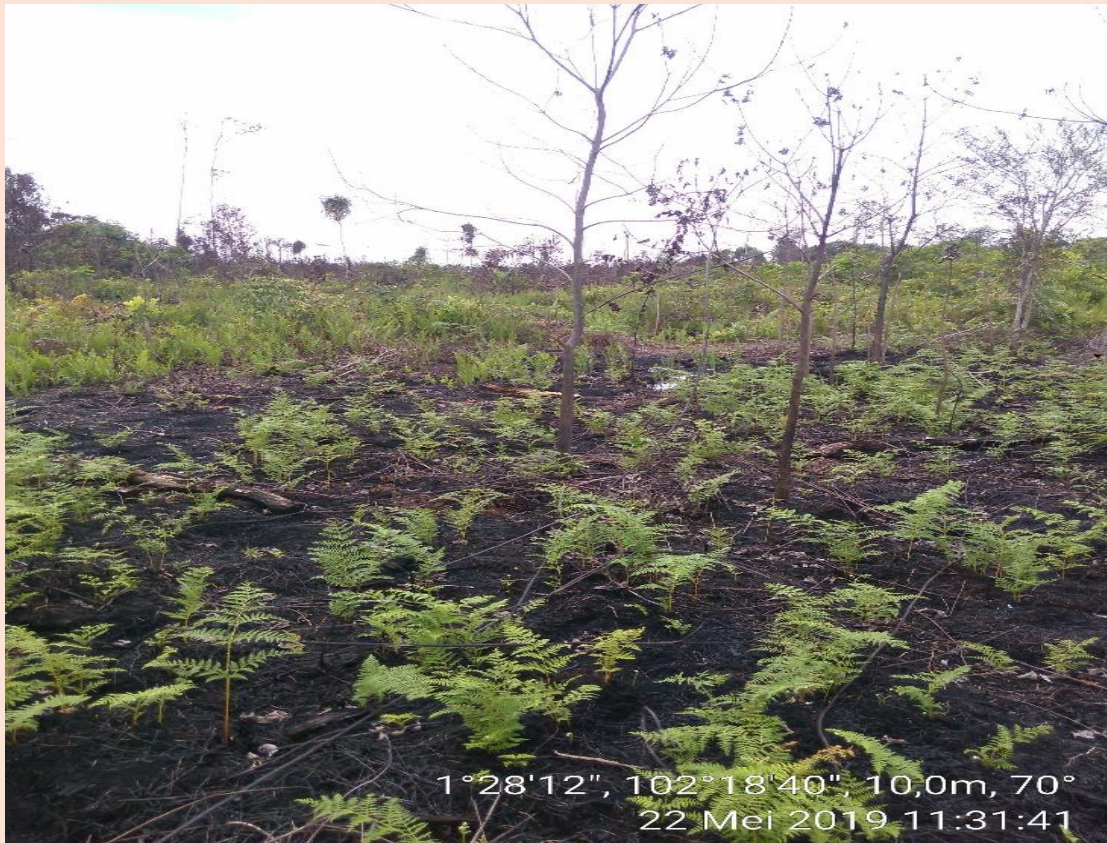
Dari hasil Investigasi Lapangan terhadap lokasi pertama terdapat kejadian kemunculan *hotspot* pada area konsesi PT. Rimba Rokan Lestari (RRL) di Pulau Bengkalis Kabupaten Bengkalis, ditemukan area bekas kebakaran pada titik koordinat N 1°28'14" E 102°18'16". Diperkirakan area yang mengalami kebakaran seluas ratusan hektar. Berdasarkan informasi yang diperoleh dari masyarakat setempat kebakaran terjadi pada awal hingga mendekati akhir bulan Maret dan kebakaran terjadi di lahan gambut dengan kondisi vegetasi sebagian besar berupa semak belukar dan sebagian kecil berupa tanaman karet dan kelapa sawit. Berdasarkan informasi di lapangan, lahan tersebut sebagian besar dikuasai oleh cukong dan sebagian kecilnya dikuasai oleh masyarakat sekitar.

Gambar 8. Dokumentasi area bekas kebakaran PT. Rimba Rokan Lestari (RRL) lokasi I.a

Gambar 9. Dokumentasi area bekas kebakaran PT. Rimba Rokan Lestari (RRL) lokasi I.b

Gambar 10. Dokumentasi area bekas kebakaran PT. Rimba Rokan Lestari (RRL) lokasi I.c

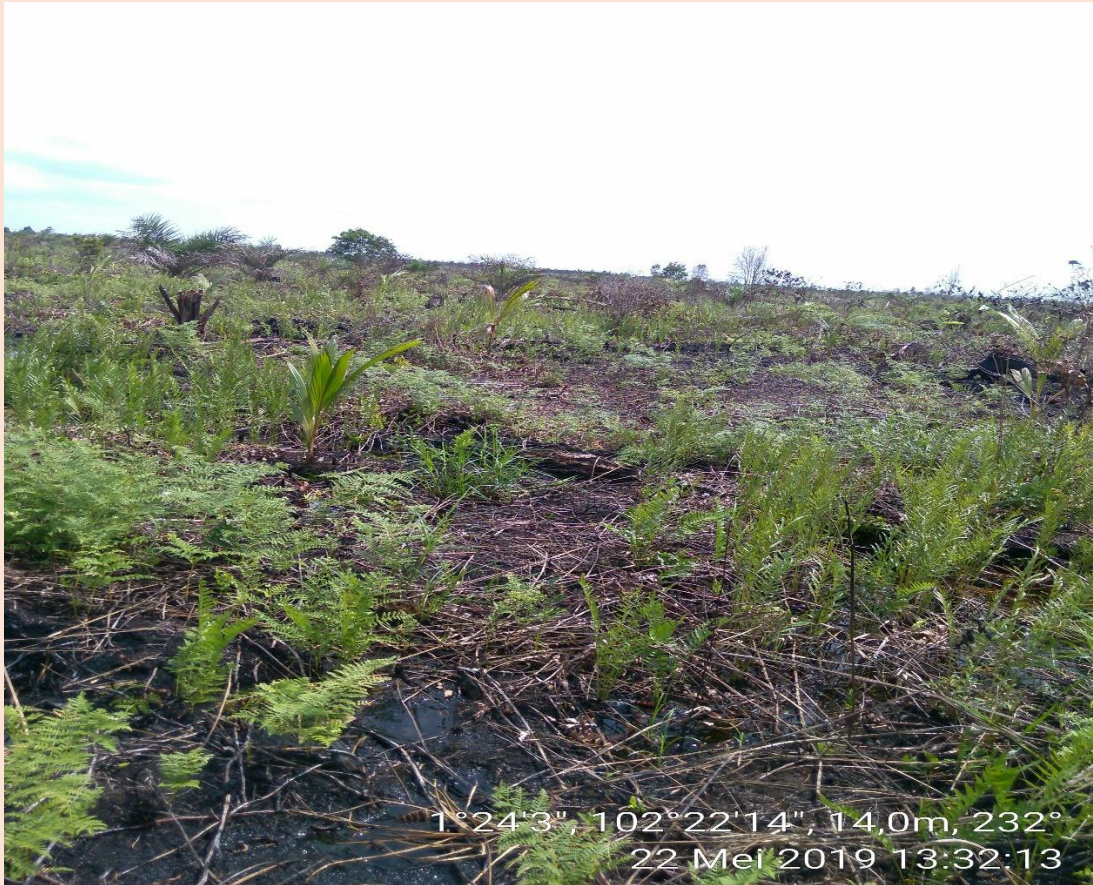
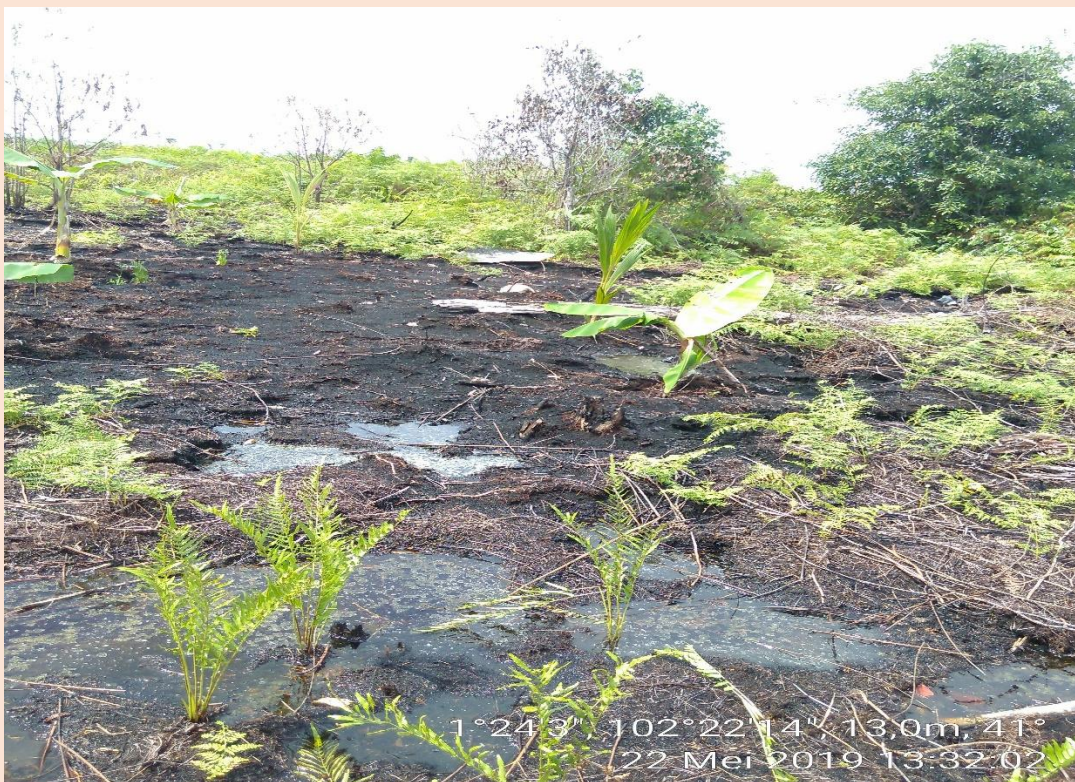
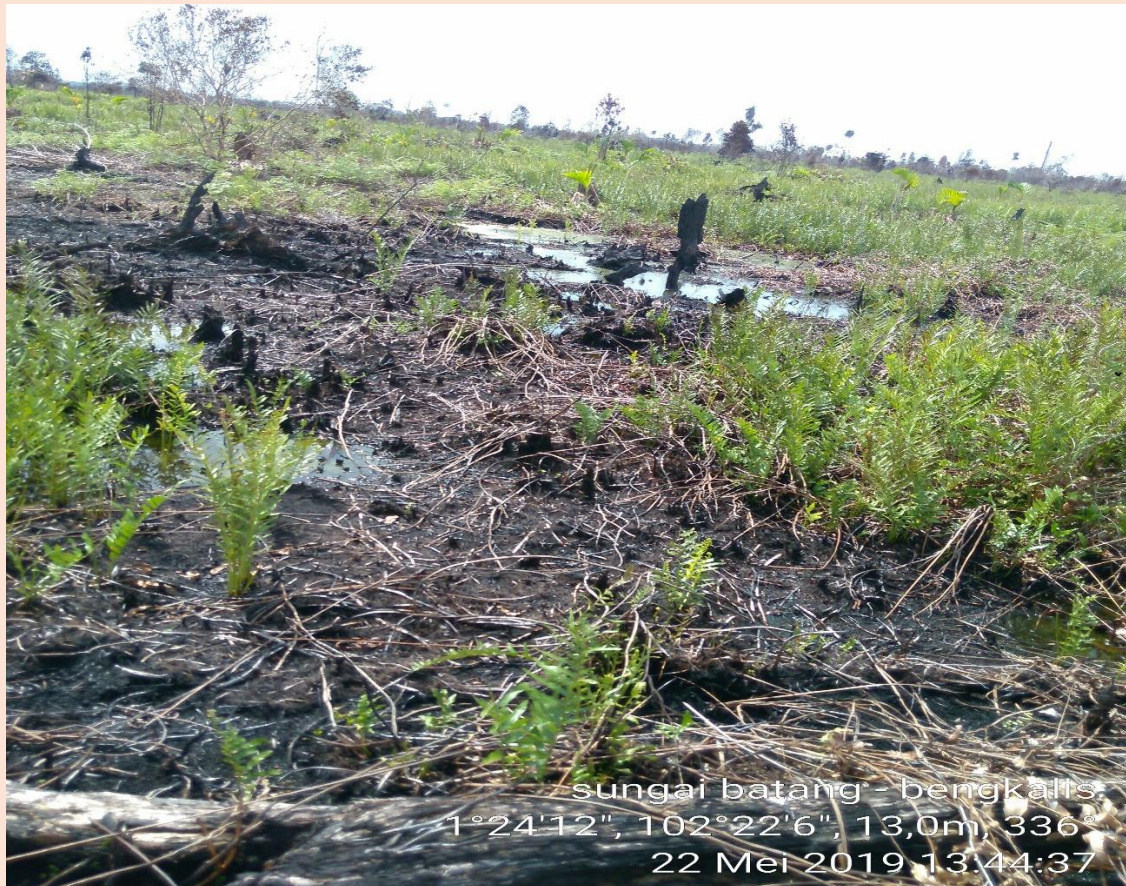
Pada lokasi kedua ditemukan area bekas kebakaran di lahan gambut. Berdasarkan informasi di lapangan, kejadian kebakaran di lokasi ini terjadi pada pertengahan bulan hingga akhir bulan Maret dengan kondisi lahan sebelum terbakar telah ditanami Karet, Sawit, Pinang, Kelapa, Sagu, dan Nanas karena lahan tersebut sudah dikuasai oleh masyarakat. Luas area yang terbakar diperkirakan mencapai ratusan hektare.

Gambar 11. Dokumentasi area bekas kebakaran PT. Rimba Rokan Lestari (RRL) area II.a

Gambar 12. Dokumentasi area bekas kebakaran PT. Rimba Rokan Lestari (RRL) lokasi II.b

Gambar 13. Dokumentasi area bekas kebakaran PT. Rimba Rokan Lestari (RRL) lokasi II.c

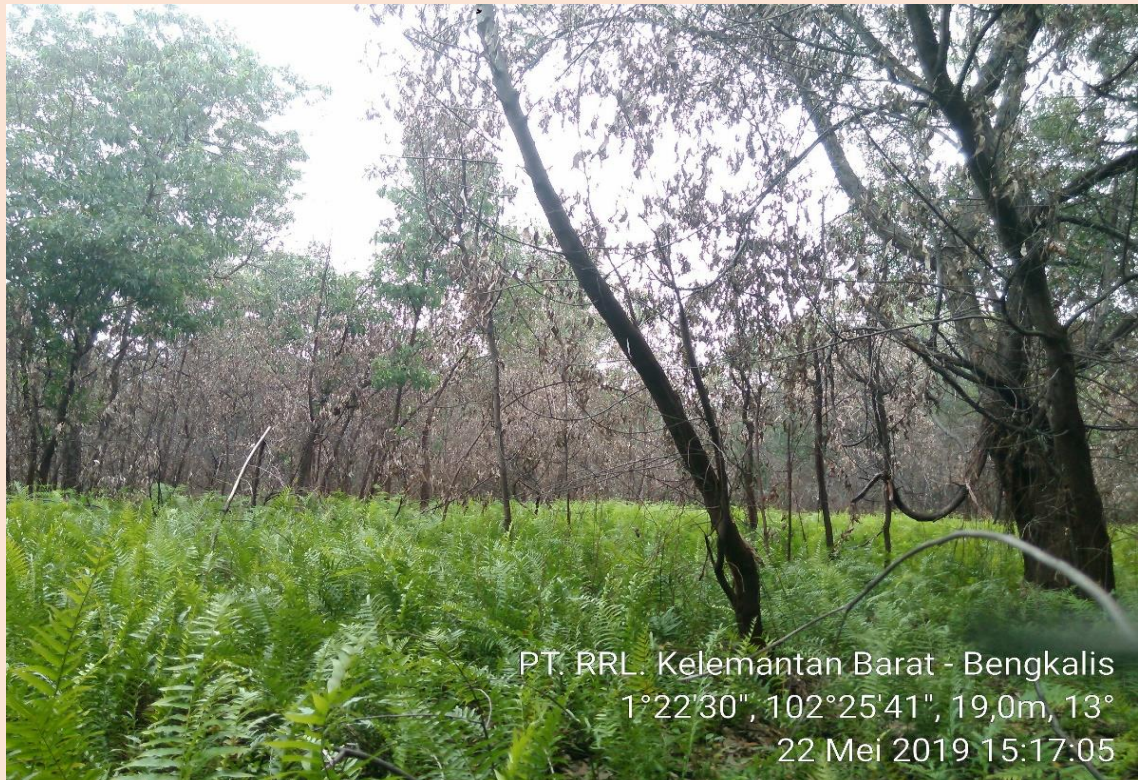
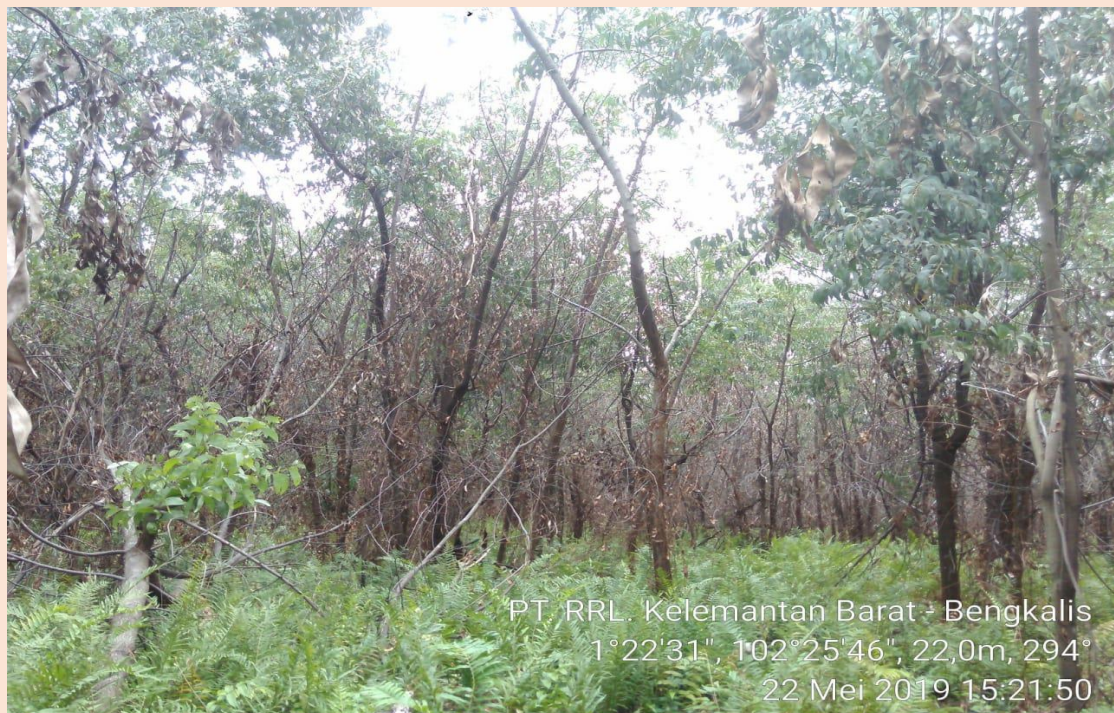
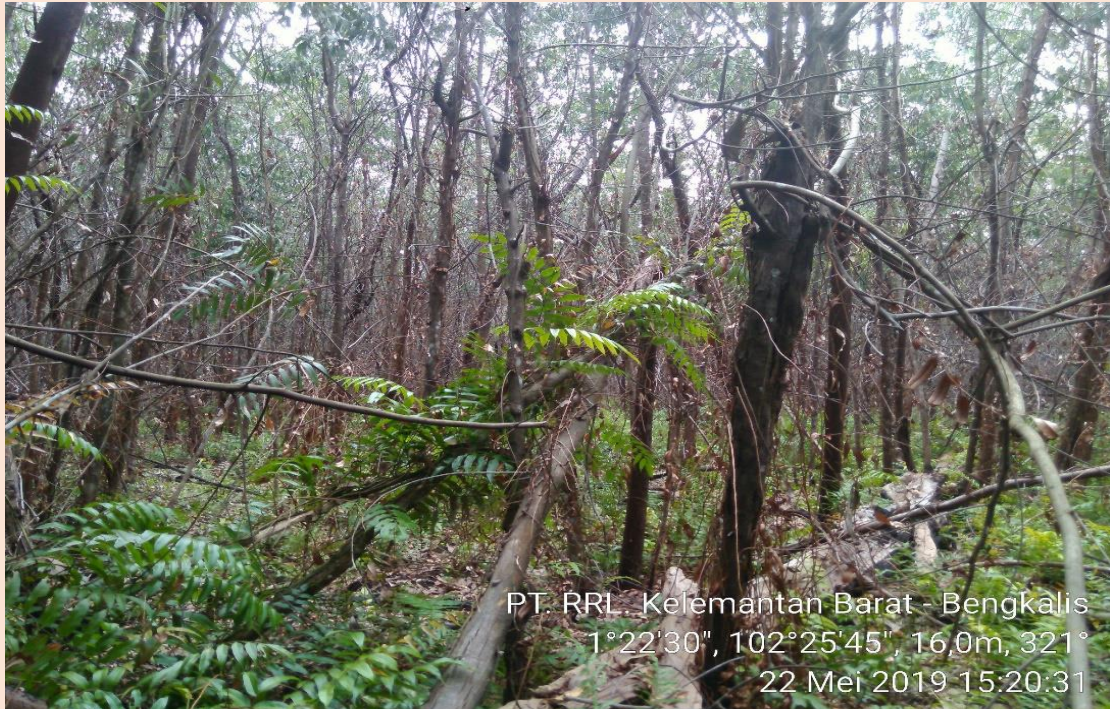
Lokasi ketiga ditemukan area bekas. Berdasarkan hasil pemantauan di lapangan area yang terbakar merupakan kawasan konsesi HTI milik PT. Rimba Rokan Lestari yang telah ditanami tanaman Akasia. Dari hasil wawancara dengan salah satu petugas keamanan perusahaan yang menjaga kawasan ini, kejadian kebakaran terjadi pada pertengahan bulan Maret dan diperkirakan luas lahan gambut yang terbakar sekitar 500 ha.

Gambar 14. Dokumentasi area bekas kebakaran PT. Rimba Rokan Lestari (RRL) lokasi III.a

Gambar 15. Dokumentasi area bekas kebakaran PT. Rimba Rokan Lestari (RRL) lokasi III.b

Gambar 16. Dokumentasi area bekas kebakaran PT. Rimba Rokan Lestari (RRL) lokasi III.b

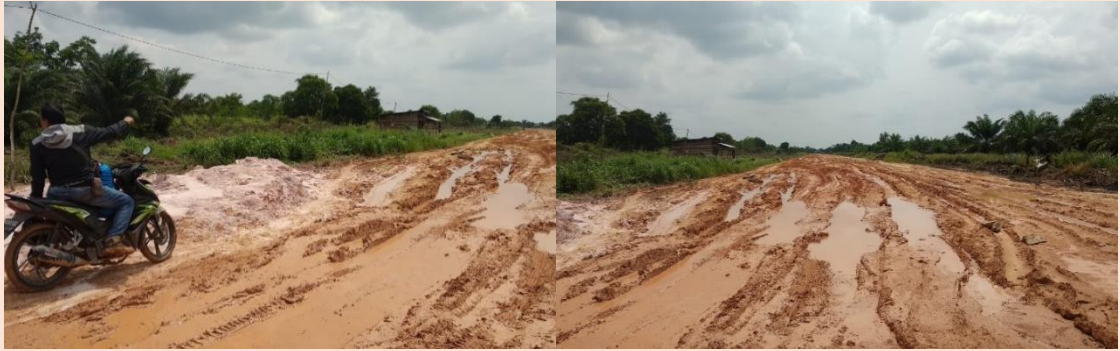
Secara administrasi lokasi kejadian kemunculan *hotspot* di area konsesi PT. Sumatera Riang Lestari (SRL) berada pada wilayah Desa Sungai Manasib dan Teluk Bano I. Penggalan informasi dilakukan dengan wawancara kepada aparat pemerintah desa dan Masyarakat Peduli Api (MPA) di dua desa tersebut. Dari hasil wawancara, diperoleh informasi bahwa benar kebakaran terjadi pada wilayah PT. SRL, kebakaran terjadi pada pertengahan bulan Maret. Menurut keterangan aparat desa dan MPA, luasan area yang terbakar paling sedikit sekitar 100 ha pada lahan gambut yang telah dikuasai oleh masyarakat dan ditanami tanaman kelapa sawit. Dan belum ada upaya restorasi yang dilakukan oleh perusahaan maupun pemerintah.

Gambar 17. Dokumentasi jalan menuju lokasi area bekas kebakaran konsesi PT. SRL di Kabupaten Rokan Hilir (diambil pada tanggal 21 Mei 2019)

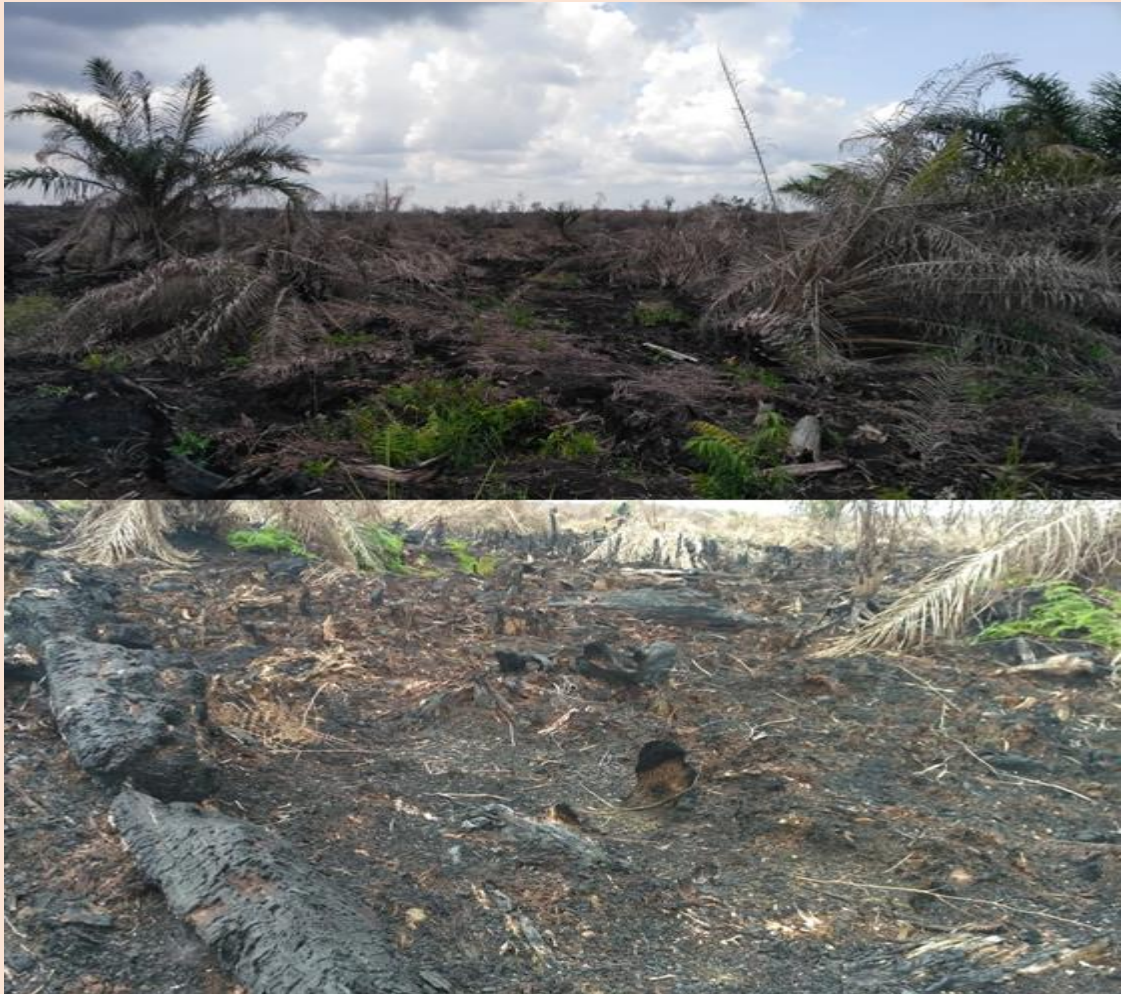
Dari hasil Investigasi Lapangan terhadap kejadian kemunculan *hotspot* pada area konsesi PT. Sumatera Riang Lestari (SRL) di Pulau Rupat Kabupaten Bengkalis, ditemukan area bekas kebakaran pada titik koordinat N 1°44'32" E 102°34'37". Diperkirakan luas lahan gambut yang mengalami kebakaran mencapai 1.000 hektar. Berdasarkan informasi yang diperoleh dari masyarakat setempat, kebakaran terjadi pada pertengahan bulan Februari 2019 dan lahan yang terbakar adalah lahan perkebunan sawit dan karet milik masyarakat. Berdasarkan pantauan di lapangan, lahan tersebut sudah dikuasai oleh masyarakat. Belum ada upaya restorasi yang dilakukan oleh perusahaan maupun pemerintah.

Gambar 18. Dokumentasi area bekas kebakaran PT. Sumatera Riang Lestari (SRL) di Pulau Rupaat Kabupaten Bengkalis (diambil pada tanggal 22 Mei 2019)

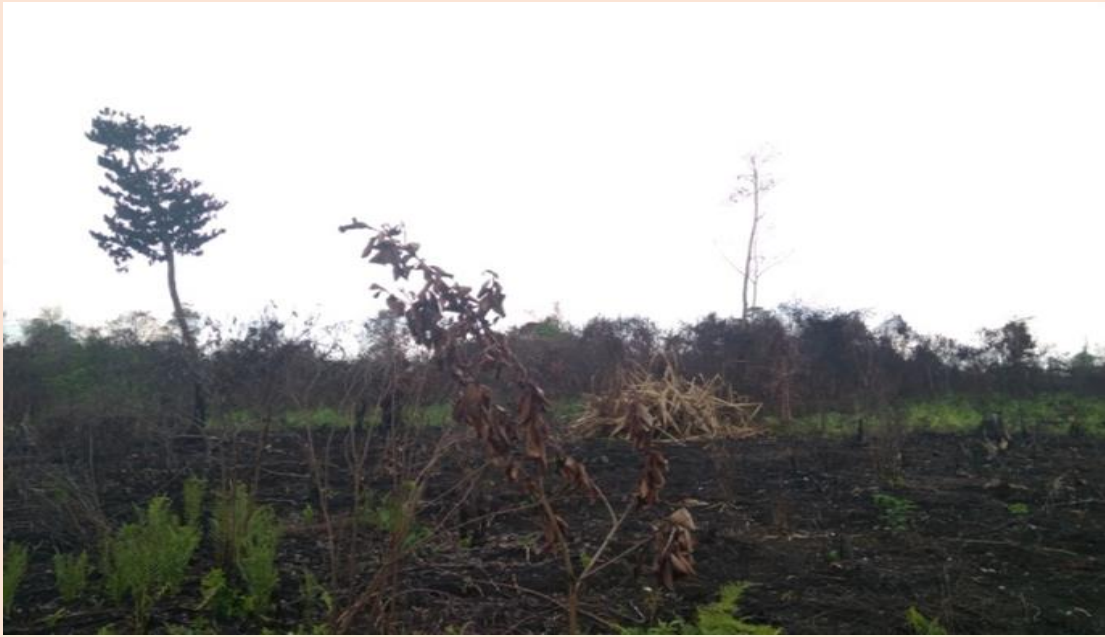
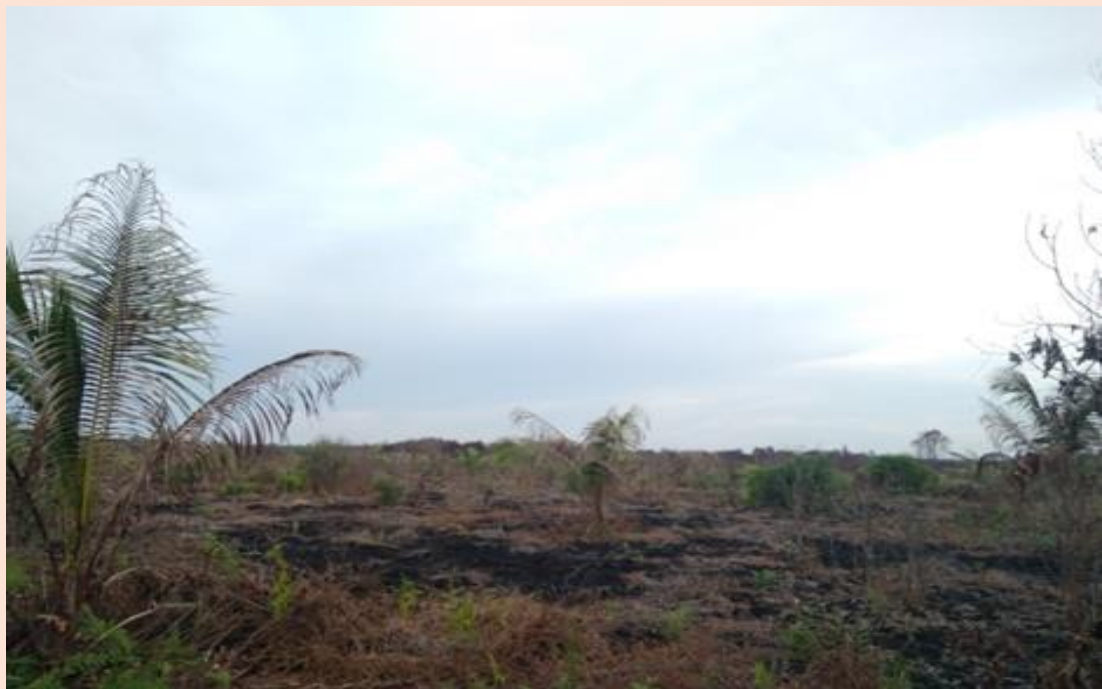
Dari hasil Investigasi Lapangan terhadap kejadian kemunculan *hotspot* pada area konsesi PT. Sumatera Riang Lestari (SRL) di Pulau Rangsang, Kabupaten Kepulauan Meranti, ditemukan area bekas kebakaran di lahan gambut pada titik koordinat N 0°05'51" E 103°05'42". Diperkirakan luas lahan yang mengalami kebakaran lebih dari 100 ha. Informasi yang diperoleh dari masyarakat setempat kebakaran terjadi pada pertengahan bulan Maret 2019. Melihat kondisi di lapangan serta keterangan dari masyarakat setempat, lokasi terjadi kebakaran merupakan hutan sekunder dan perkebunan kelapa milik masyarakat. Pasca terjadinya kebakaran, lahan tersebut dibiarkan terlantar begitu saja, namun di sebagian lokasi sudah terlihat dilakukan pemetakkan lahan. Adapun pemilik kebun yang terbakar, masyarakat enggan memberikan informasi. Karena masyarakat menuding bahwa lahan tersebut adalah milik mereka yang diklaim oleh pihak perusahaan. Sejauh ini informasi yang diperoleh, belum ada upaya restorasi yang dilakukan oleh perusahaan maupun pemerintah terhadap lahan bekas terbakar tersebut.

Gambar 19. Dokumentasi area bekas kebakaran PT. Sumatera Riang Lestari (SRL) di Pulau Rangsang Kabupaten Kepulauan Meranti (a) (diambil pada tanggal 21 Mei 2019)

Gambar 20. Dokumentasi area bekas kebakaran PT. Sumatera Riang Lestari (SRL) di Pulau Rangsang Kabupaten Kepulauan Meranti (b). Diambil pada tanggal 21 Mei 2019.

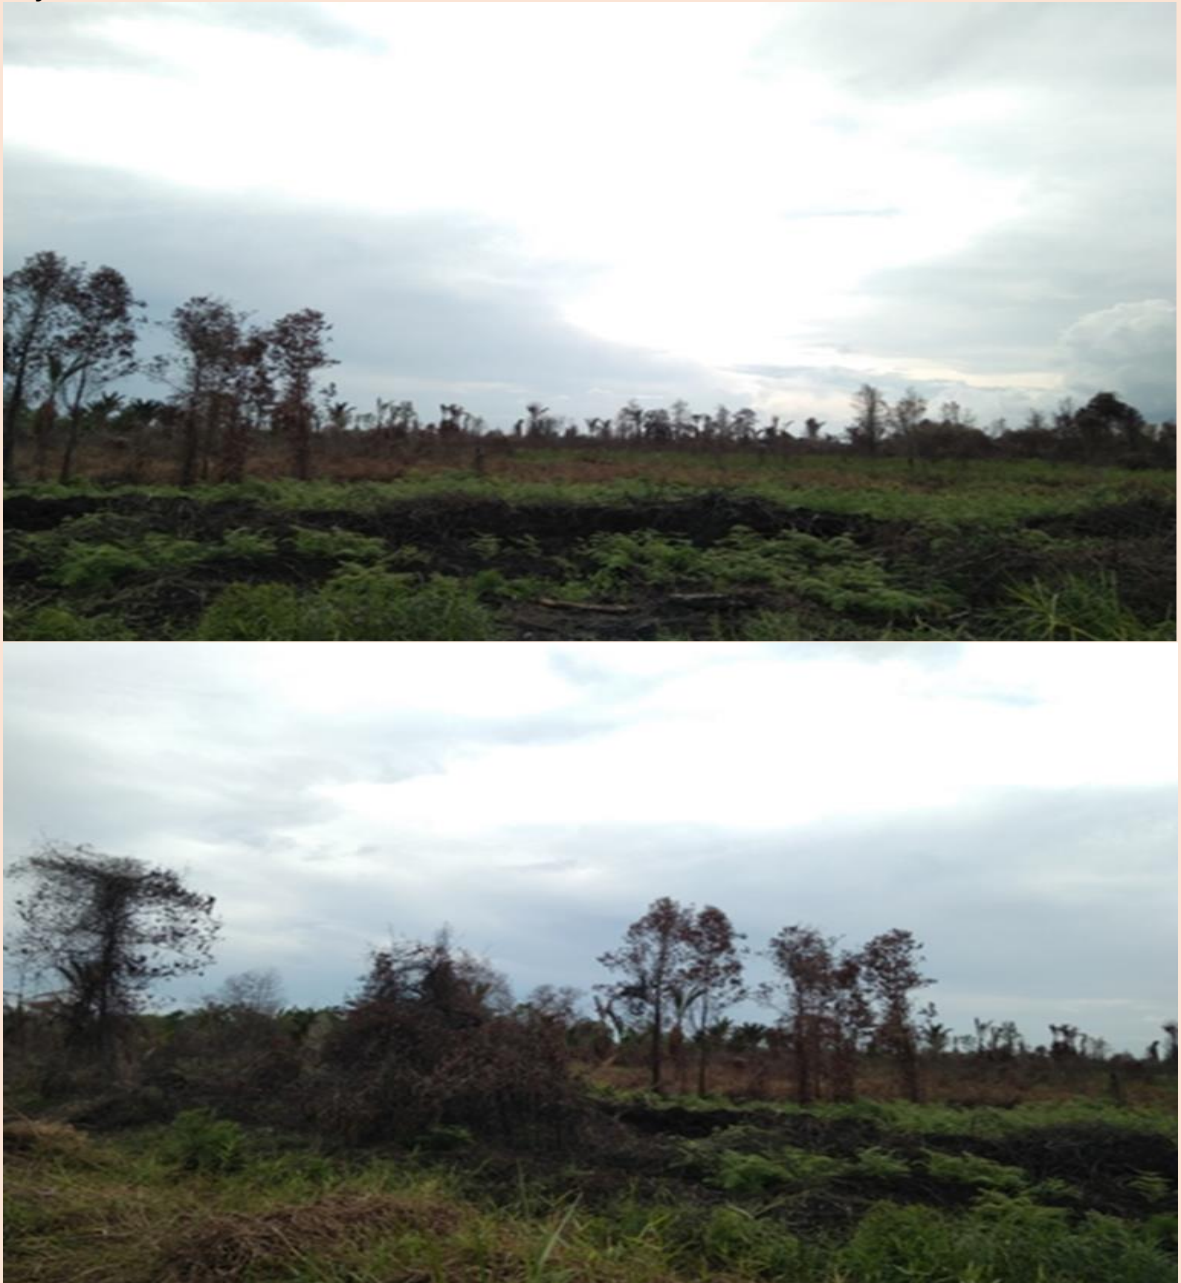
102°53'16". Diperkirakan luas lahan yang mengalami kebakaran sekitar 300 ha. Menurut masyarakat setempat kebakaran terjadi di area Hutan Desa milik Desa Tebun pada akhir bulan Februari hingga awal Maret 2019. Melihat kondisi di lapangan serta keterangan dari masyarakat setempat, sebelum mengalami kebakaran kondisi lahan berupa semak belukar dan ditumbuhi anakan kayu-kayuan.

Gambar 21. Dokumentasi area bekas kebakaran PT. Perkasa Baru di Pulau Rangsang Kabupaten Kepulauan Meranti (diambil pada tanggal 21 Mei 2019)
