KEBAKARAN HUTAN DAN LAHAN 2019

Studi Kasus Provinsi Riau Periode Januari-Maret

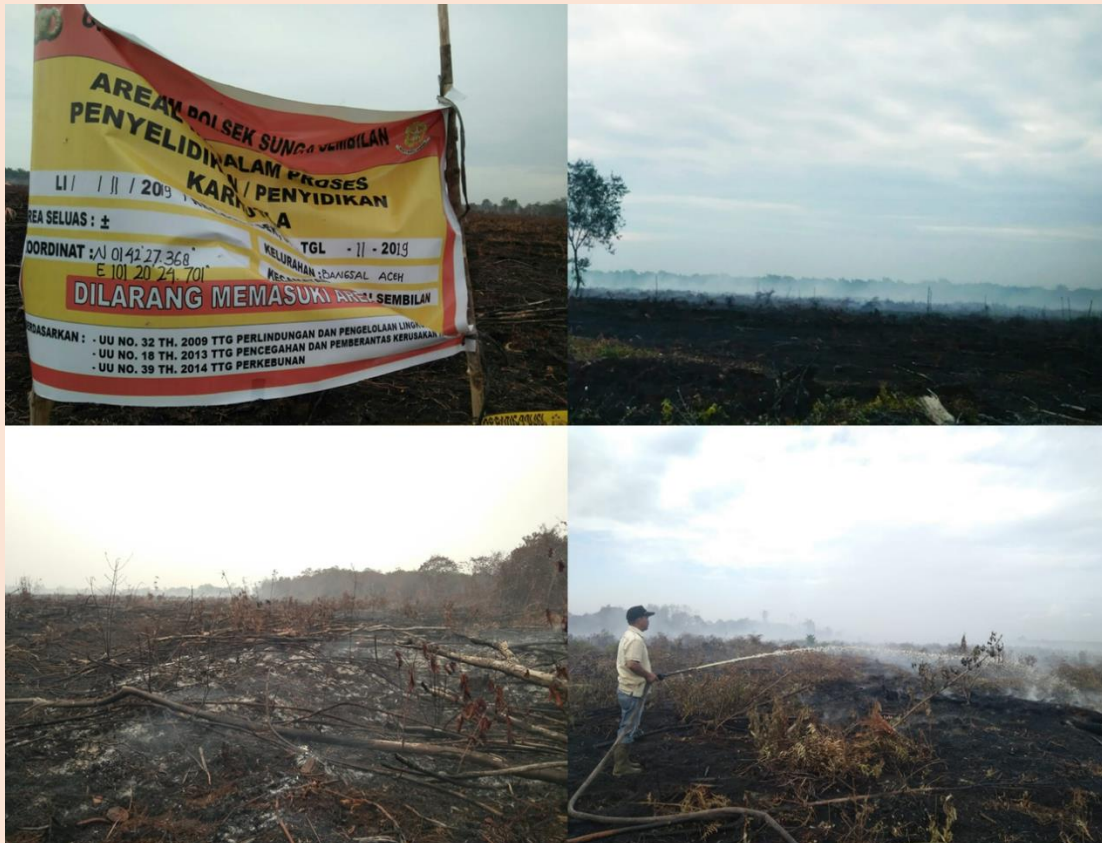
ditemukan dua area bekas kebakaran di lahan gambut. Lokasi I pada titik koordinat N 1°40'01" E 101°17'41" Kelurahan Bangsal Aceh Kota Dumai. Informasi yang diperoleh dari masyarakat setempat kebakaran terjadi pada pertengahan bulan Maret dengan perkiraan luas area yang terbakar lebih dari 100 ha. Kondisi lahan saat sebelum terjadi kebakaran berupa semak belukar yang tidak diketahui siapa pemiliknya sehingga pasca terjadi kebakaran lahan tersebut dibiarkan terbengkalai. Mengenai restorasi, belum ada upaya dari pemerintah setempat dalam melakukan restorasi pada wilayah bekas terjadinya kebakaran.

Gambar 22. Dokumentasi area bekas kebakaran PT. Surya Dumai Agrindo di Kota Dumai (dokumentas KAR Maret 2019)

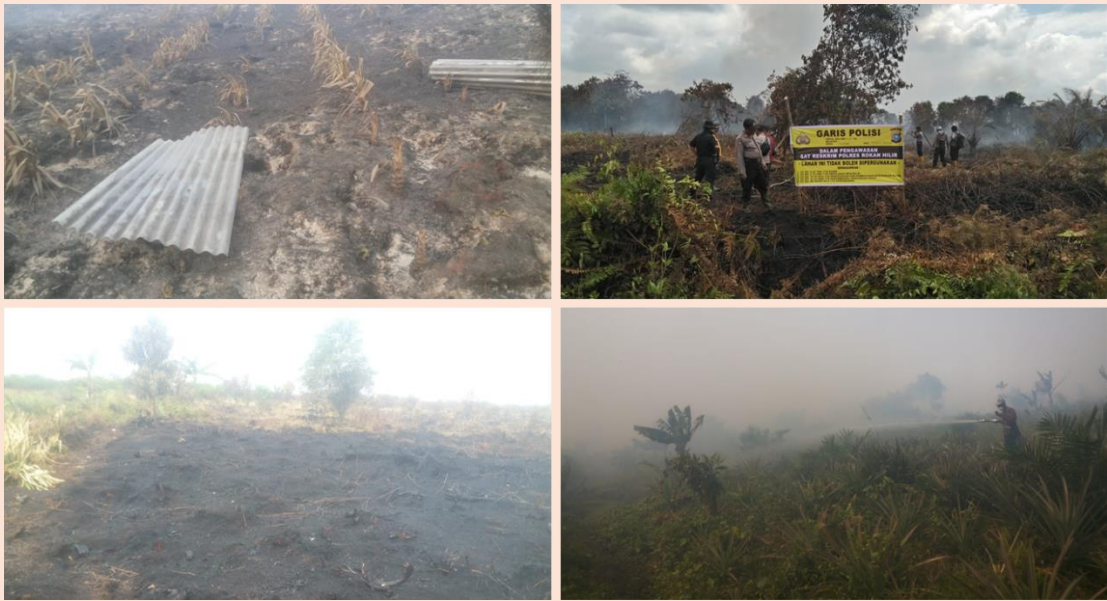
Dari pengamatan di lapangan, tidak ada tanda-tanda kegiatan usaha dari PT. Surya Dumai Agrindo, baik di Kepenghuluan mumugo maupun Kelurahan Bangsal Aceh bahkan sebagian besar lahan telah dikuasai oleh masyarakat. Mengenai restorasi, belum ada upaya dari pemerintah setempat dalam melakukan restorasi pada wilayah bekas terjadinya kebakaran.

Gambar 23. Dokumentasi area bekas kebakaran PT. Surya Dumai Agrindo di Kabupaten Rokan Hilir (lokasi II)

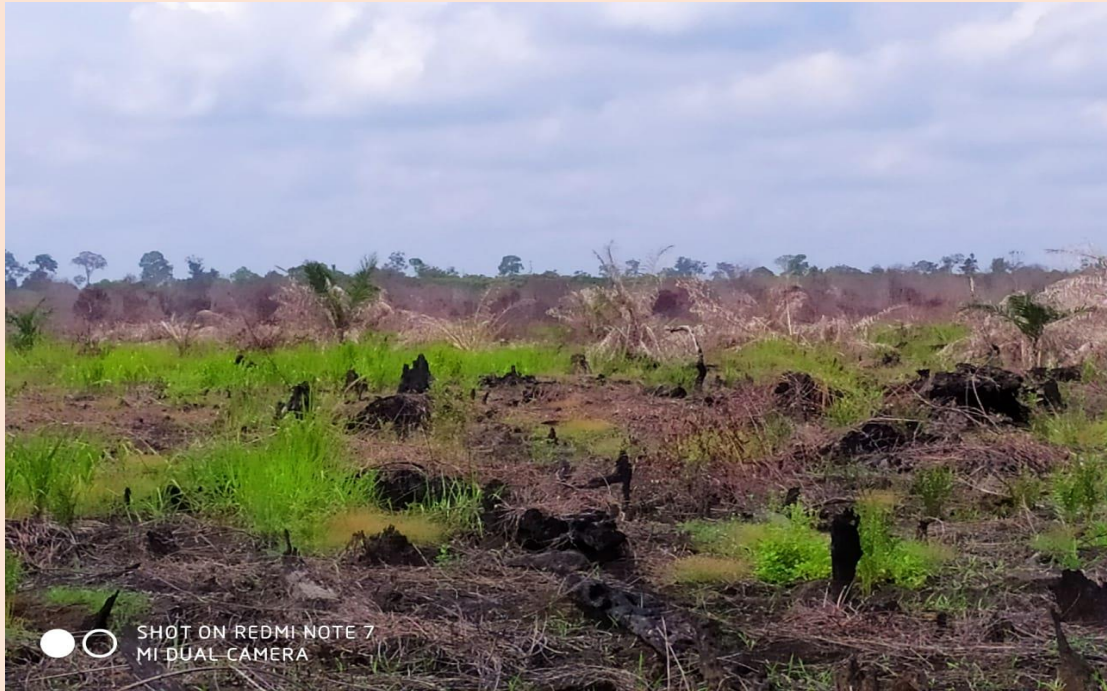
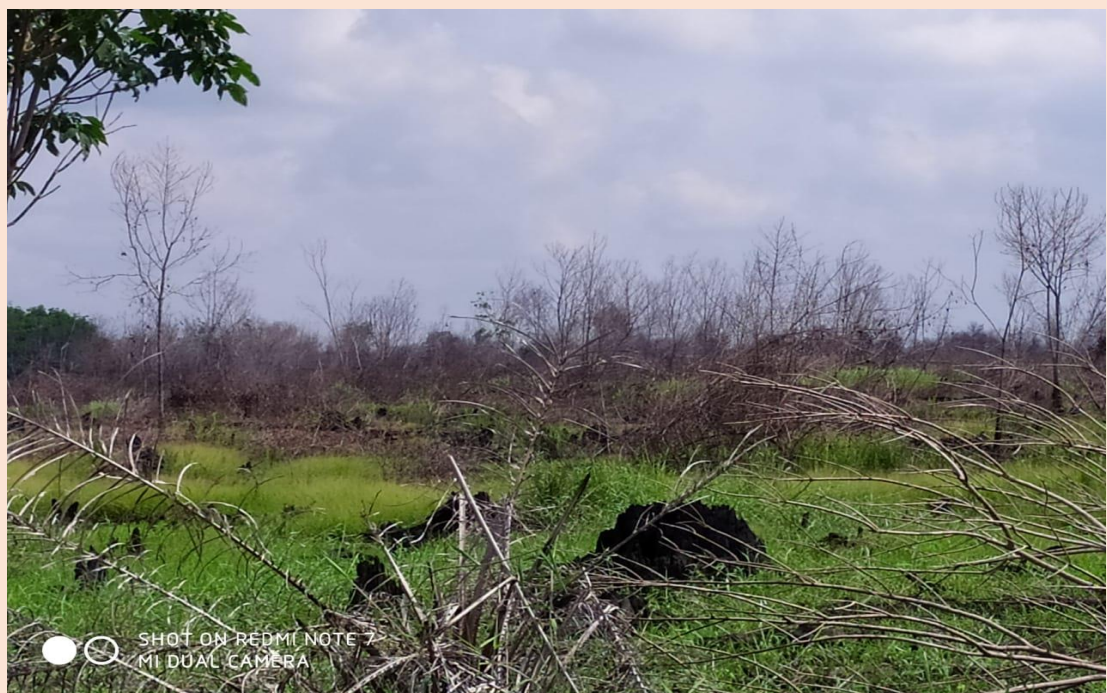
Mengenai restorasi, belum ada upaya dari pemerintah setempat dalam melakukan restorasi pada area bekas terjadinya kebakaran maupun pembuatan sekat kanal yang baru, masyarakat hanya mengandalkan kanal-kanal lama yang telah dibuat.

Gambar 24. Dokumentasi area bekas kebakaran PT. Sumber Sawit Sejahtera di Kabupaten Pelalawan (a). Diambil pada tanggal 22 Mei 2019.

Gambar 25. Dokumentasi area bekas kebakaran PT. Sumber Sawit Sejahtera di Kabupaten Pelalawan (b). Diambil pada tanggal 22 Mei 2019.

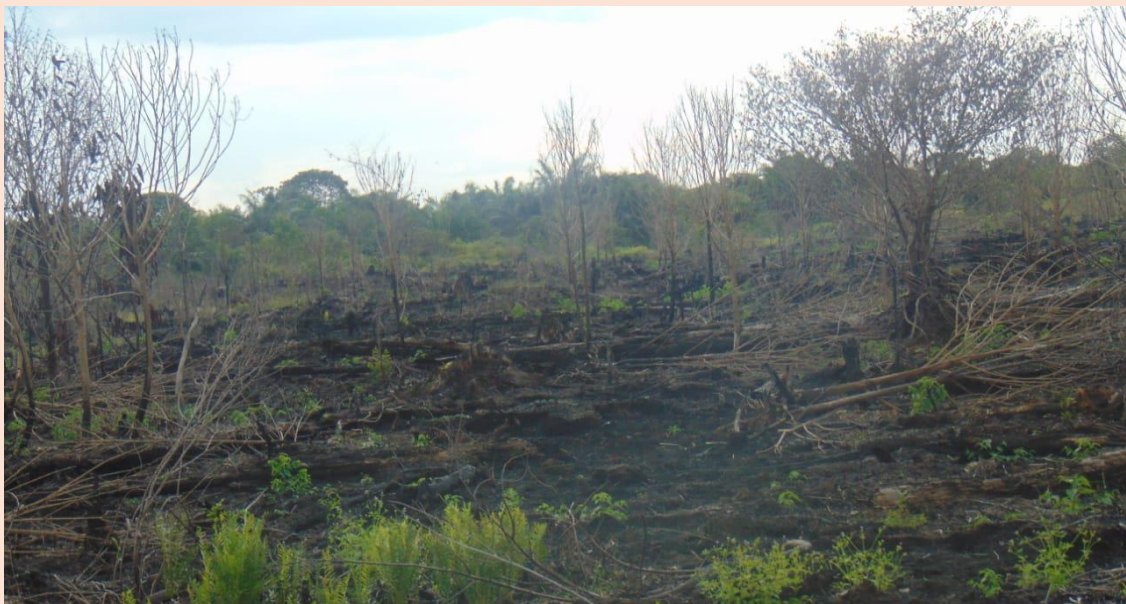
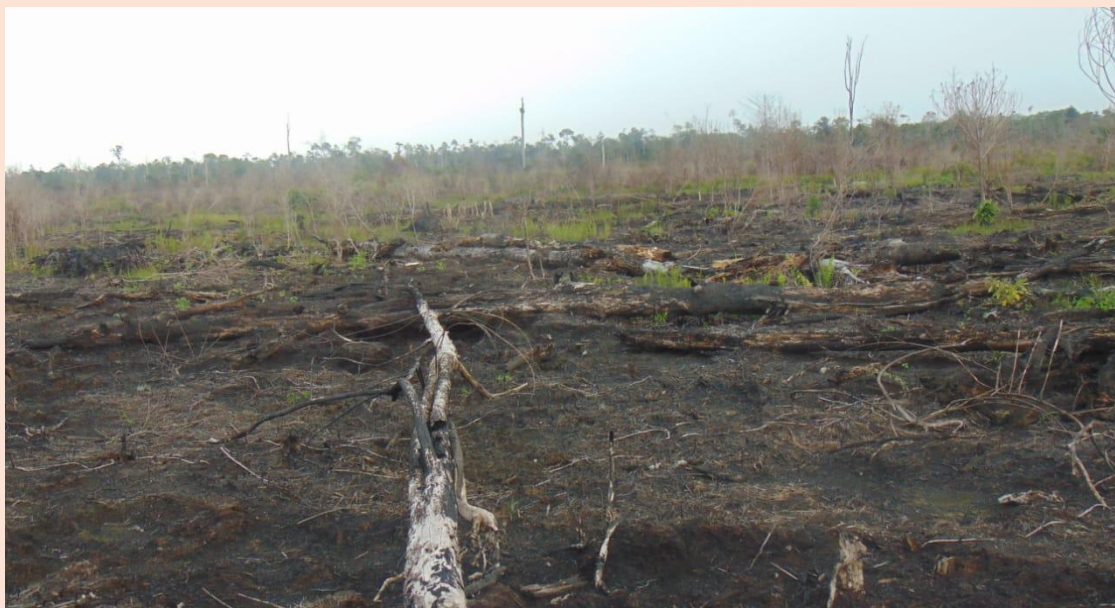
Gambar 26. Dokumentasi area bekas kebakaran PT. Tani Subur Makmur di Kabupaten Indragiri Hulu (a). Diambil pada tanggal 23 Mei 2019.

Gambar 27. Dokumentasi area bekas kebakaran PT. Tani Subur Makmur di Kabupaten Indragiri Hulu (b). Diambil pada tanggal 23 Mei 2019.
